93/8
M 551 / 552

Ausbauvorrichtung für Ventildfedern M 551 / 552

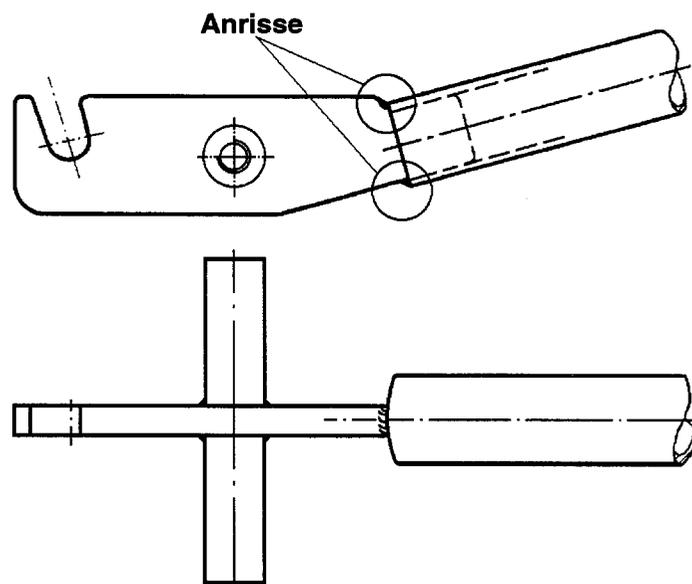
Bei einer zufälligen Überprüfung der vorstehend genannten Ventildfeder-Ausbauvorrichtung haben wir festgestellt, daß der Hebel im Bereich der Schweißstelle Anrisse aufweist. (siehe Skizze).

Diese Anrisse können durch nicht ganz sachgemäße oder zweckfremde Verwendung des Hebels entstehen. Bei weiterer Benutzung des angerissenen Hebels besteht die Gefahr, daß der Hebel an dieser Stelle bricht. Eine Verletzungsgefahr für den Benutzer kann dabei nicht ausgeschlossen werden.

Wir empfehlen deshalb eine Überprüfung der betreffenden Ventildfeder-Ausbauvorrichtungen vorzunehmen.
